雷州半岛灯楼角砂质海岸的侵蚀及防治

摘要: 珊瑚礁海岸是中国常见海岸类型,近年来海岸侵蚀导致珊瑚礁生长环境遭到严重破坏。灯楼角海岸的侵蚀日益严重,大量搬运自海岸的沙泥质片状堆积在岛礁床面,影响珊瑚礁的栖息和生长环境。运用遥感影像数据,结合 ArcGIS 分析方法,对 2010—2020 年灯楼角海岸线的侵蚀程度进行解译和评估,对侵蚀原因进行简要分析,提出了相应的防护措施。结果表明:(1)灯楼角海岸线侵蚀面积呈现增长趋势且在 2019—2020 年达到最大,其中断面 II 侵蚀面积 10 年来一直处于较大值;在 2015—2017 年断面 II 侵蚀后退距离最为严重,10 年间灯楼角海岸线侵蚀明显且速度加快。(2)砂质海岸是海岸侵蚀的物质基础,气候因素与海平面上升为根本因素,珊瑚礁死亡、风暴天气与人类活动加剧了海岸侵蚀速率。对此提出相应的防护措施,同时也为砂质珊瑚礁海岸侵蚀防治提供参考。

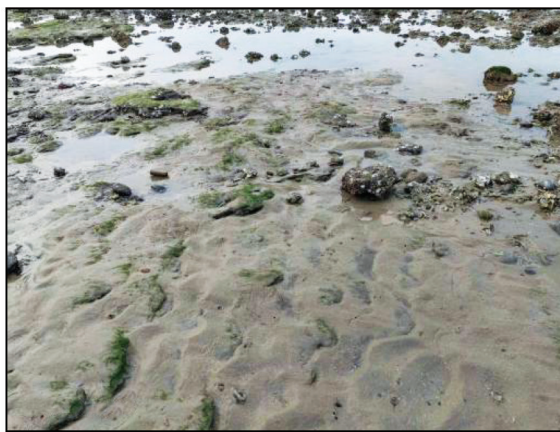
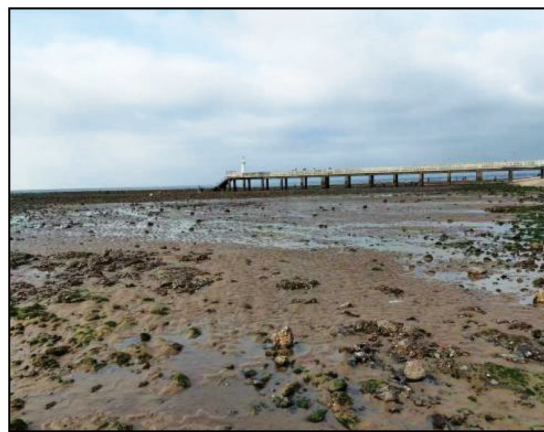
图1 珊瑚礁床面沙泥质片状堆积

侵蚀。对灯楼角砂质岸线的防护,不仅在于减缓海岸侵蚀,而且保护珊瑚礁生态环境,维护海洋生态系统的可持续发展。对此,经过2020—2023年对灯楼角海岸先后3次实地考察,发现受海岸侵蚀影响,低潮时,灯楼角区域岛礁床面存留大量的沙泥质片状堆积(图1),直接影响珊瑚的健康生长,岸线上也发现大量珊瑚礁白化后的碎片。对灯楼角海岸的治理问题迫在眉睫。关于海岸的防护体系建立已有较多方法,但对珊瑚礁砂质岸线的治理还较少。对此,本文对灯楼角海岸近10年的侵蚀状况进行比较分析并提出防治建议,以期缓解灯楼角砂质海岸的侵蚀,为珊瑚礁生长创造更加有利的条件。

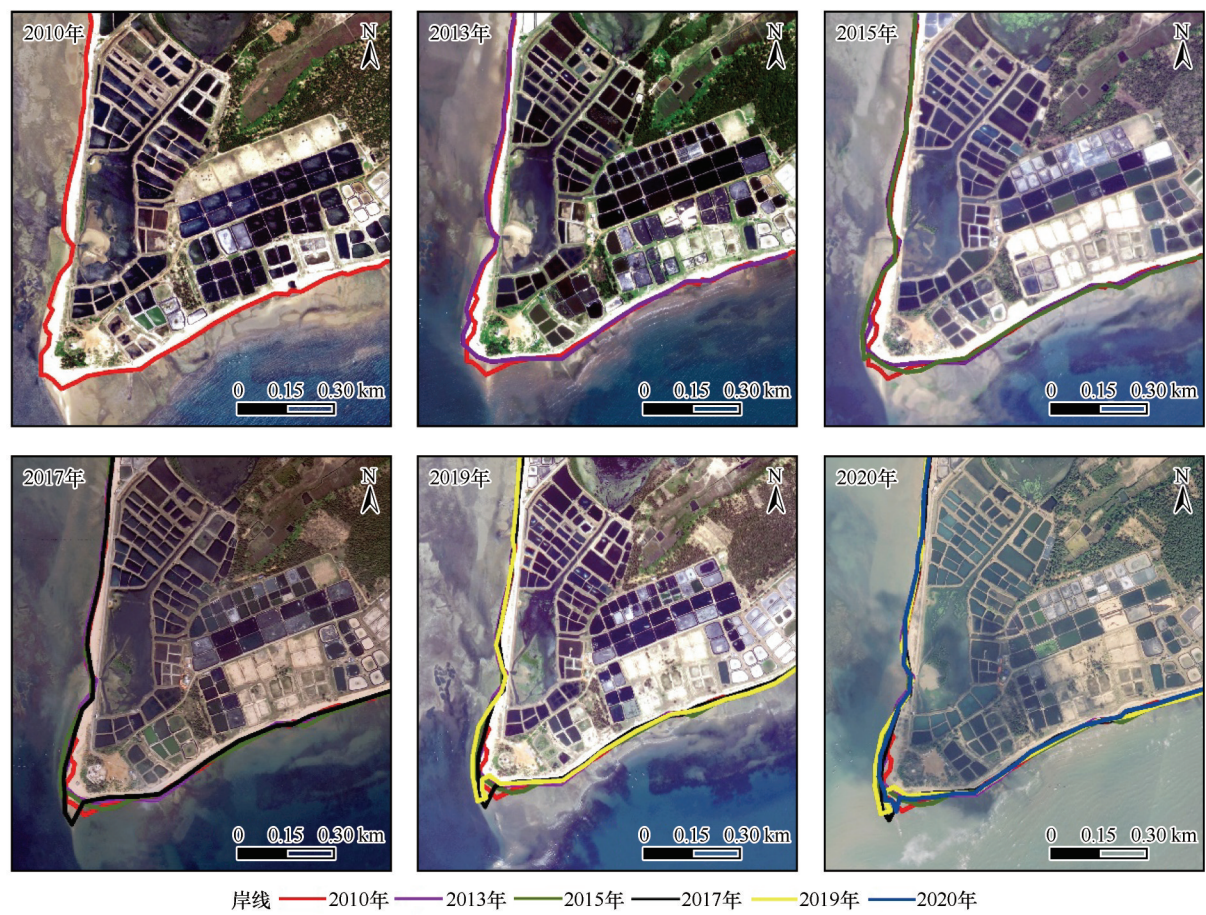
图 3 各时期灯楼角遥感影像及岸线解译

对灯楼角海岸线进行解译后发现三面临海的岬角南端受到侵蚀危害较大,越往北侵蚀越不明显(图3)。分析遥感影像并结合实地调查,可以看出角尾乡中盐田占地面积较大,植被的覆盖面积较小,沙质土壤多。在海水与岸线中间的深色区域为珊瑚礁栖息地,主要分布在灯楼角西岸,这是由于西岸的海水透明度更好,气候条件更加适宜,珊瑚礁的种类也更加丰富。总体来看,10年间灯楼角区域土地利用方式变化不大,植被无明显增加,但岸线明显变细,岬角处侵蚀严重。

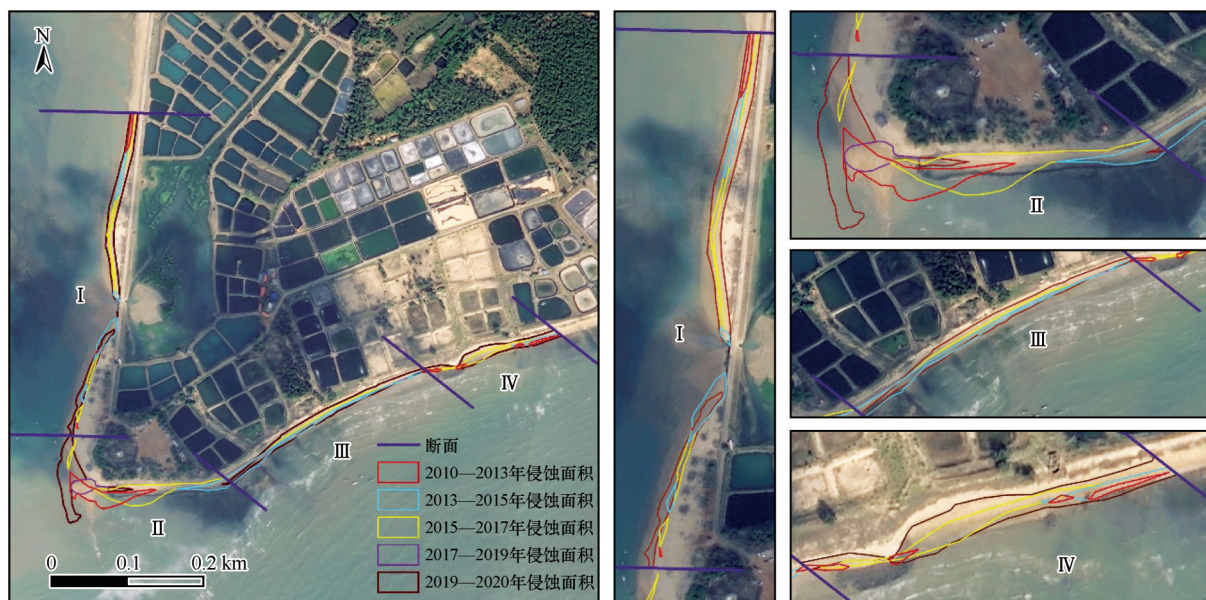
图 4 灯楼角海岸侵蚀面积变化

将灯楼角区域分为4个断面进行研究,断面I位于灯楼角西岸,邻近北部湾,岩滩分布较多,且一直以来生长有大量珊瑚礁^[24],可一定程度减缓海滩侵蚀。断面II位于灯楼角岬角最南端,面向海域,波浪从各个方向涌来对海滩造成冲击,侵蚀危害极大;断面III、IV位于灯楼角东岸,邻近琼州海峡西北部,珊瑚礁覆盖率较低(图4)。

在2010—2020年各个监测时段内,每个断面也有不同程度的侵蚀。2010—2019年,断面II显示出比其他断面更为严重的侵蚀情况;而在2019—2020年,断面I的侵蚀最为严重,面积达到了8 251 m²,其余断面的侵蚀面积也都有显著增加。总体来看,断面II和III的侵蚀程度总体上更为严重,尤其表现在断面II,由于地处最南端,面向海域,受到来自各个方向的海浪冲击,导致侵蚀现象更为严重(表2)。

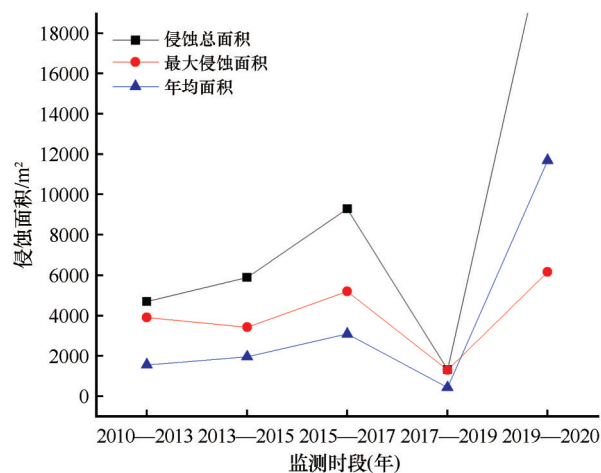
图5 灯楼角各监测时段海岸侵蚀面积变化

2019—2020年,灯楼角海岸线侵蚀最为严重,总侵蚀面积达到23 391 m²,其次为2015—2017年,侵蚀面积为9 293.82 m²。2015—2019年的年均侵蚀面积300~3 000 m²,但到了2020年,侵蚀面积急剧增加,平均后退速率达到11 695.5 m²。整体趋势显示,2017—2019年海岸侵蚀较小,之后1年中,侵蚀面积迅速扩大,后退速率显著增加(图5)。

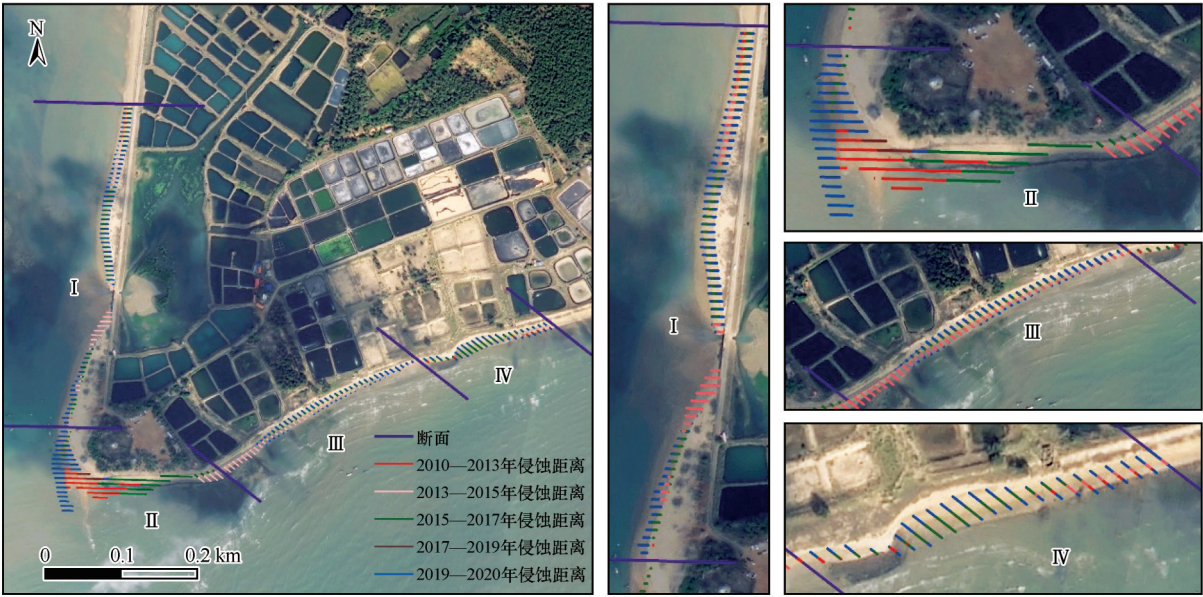
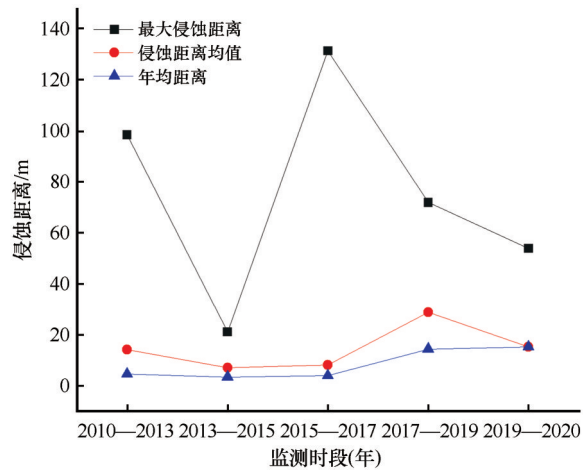
线的最大侵蚀距离在 2013—2015 年明显减小;从均值来看,2010—2015 年后退幅度在 5~15 m,到 2017 年,侵蚀速度加快,均值高达 30 m,到 2020 年速率有

所降低,但侵蚀仍然较为严重(图6~7)。10年间侵蚀距离变化不稳定,与当年气候、恶劣天气等也有

对于不同断面的变化情况,从侵蚀距离最大值来看,除2013—2015年整个岸段的侵蚀距离较小外,其余年份断面II侵蚀距离都显著高于其他断面;根据均值来看,10年间断面II一直保持较大的侵蚀距离,尤其在2015—2017年(表3)。监测期内,断面II的侵蚀后退程度不仅在几个断面中最为严重,且近年来呈现出不断加剧的趋势。

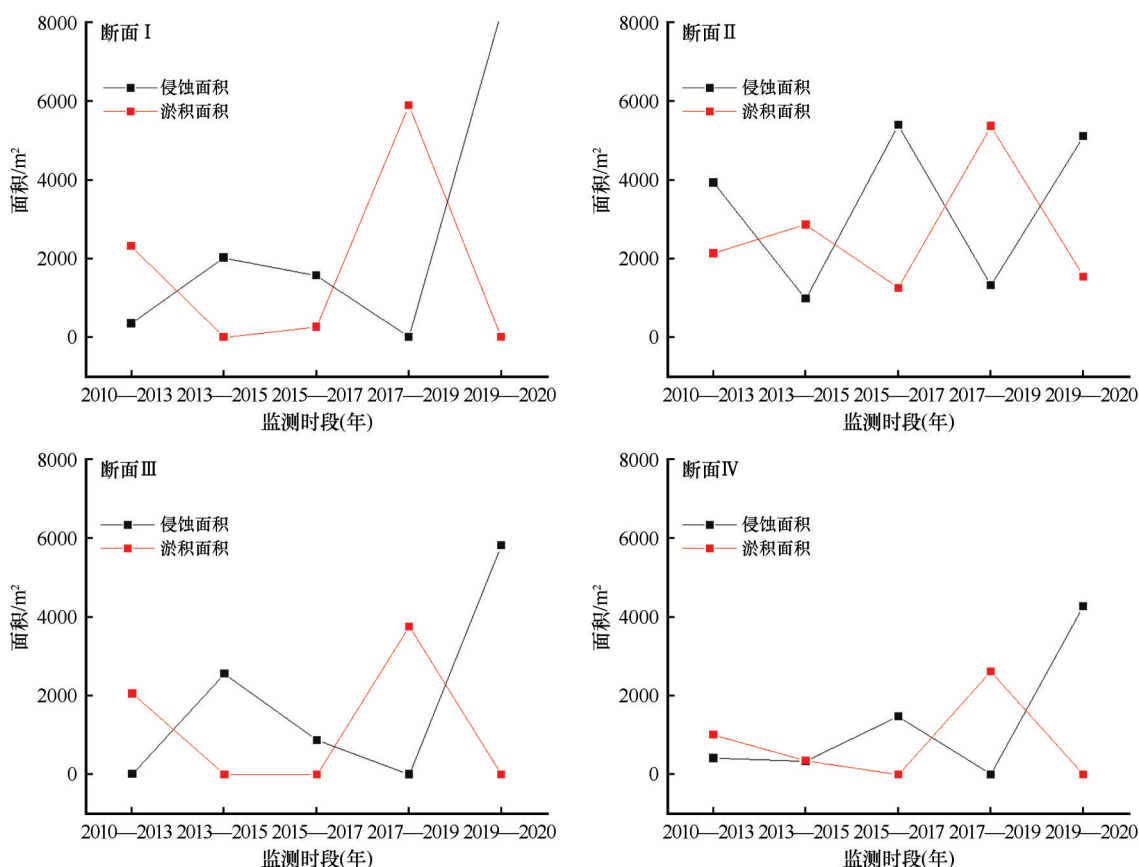
图8 灯楼角10年间海岸线淤积变化

2014年,徐闻珊瑚礁曾遭受两次超强台风袭击,受到强烈侵蚀^[25]。因此,2015—2017年,淤积面积大幅度降低,总侵蚀面积达到9 976.16 m²。2017—2019年,淤积面积大幅度增加,总面积达到23 591.47 m²,而侵蚀面积较小,但断面II遭受侵蚀依然最为严重。2019—2020年,侵蚀最为严重。总体来看,监测期内,每个断面都有3 000~4 000 m²的侵蚀,总淤积面积为31 372.34 m²,总侵蚀面积达到44 666.71 m²,灯楼角海岸线整体处于侵蚀状态(表4、图8)。
